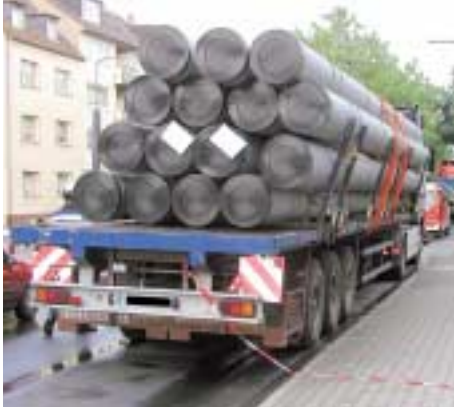
**Abb. 3.3.2/12:** Die Ladung ist durch mangelnde Ladungssicherung in instabilem Zustand. **Vorsicht beim Öffnen der Verzurreinrichtungen von derartigen Transporten!** (Foto: Bildstelle der Feuerwehr Düsseldorf)

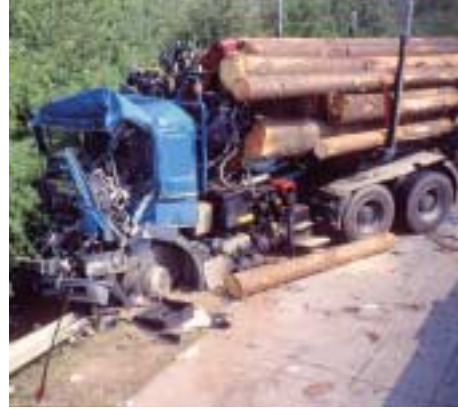
**Abb. 3.3.2/13:** Bei diesem Unfall mit einem Langholztransporter wurde die Fahrertür durch einen nach vorne geschobenen Baumstamm verriegelt. Dieser musste mit einer Motorkettensäge entfernt werden (Sägespäne und abgesägter Baumstamm sowie seitlich eingedrücktes Führerhaus (B-/C-Säule) sind zu erkennen). (Foto: Feuerwehr Gensingen).

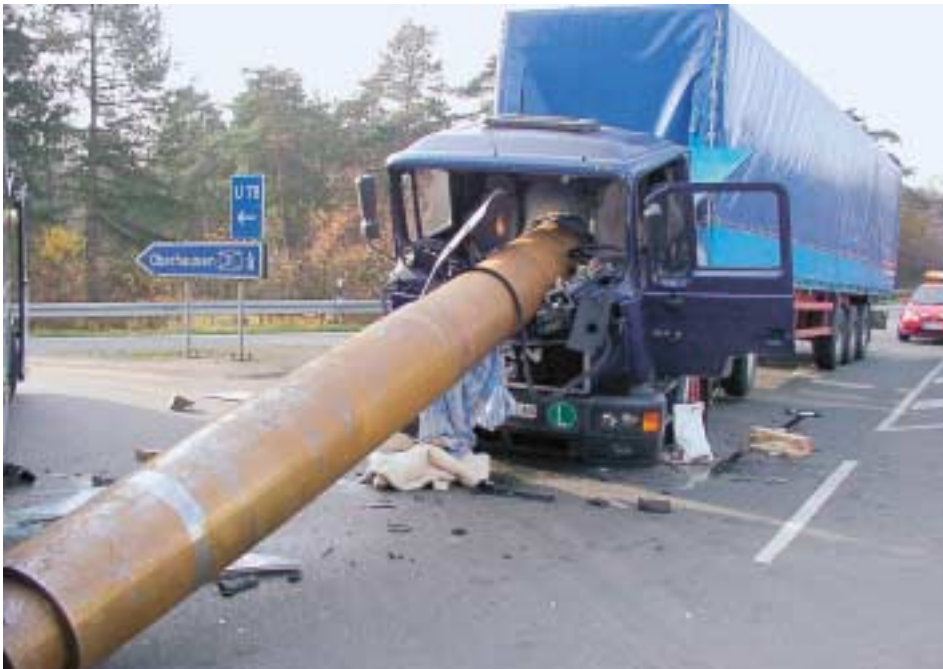
**Abb. 3.3.2/14:** Die Ladung (hier ein Stahlrohr) durchschlug beim Bremsen (!) die LKW-Kabine von hinten und traf einen Bus seitlich. Beachten Sie durch die Verlagerung die neue Gewichtsverteilung (Führerhaus sitzt vorn am Boden auf, Hinterachse ist in der Luft!)(Foto: Johann Ridder, [www.ladungssicherungskreis.de](http://www.ladungssicherungskreis.de))
