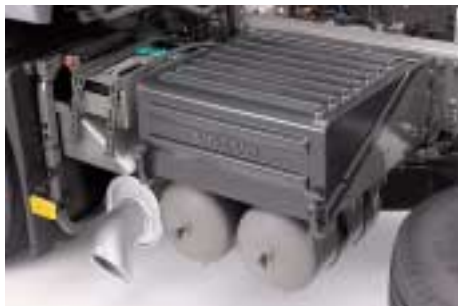
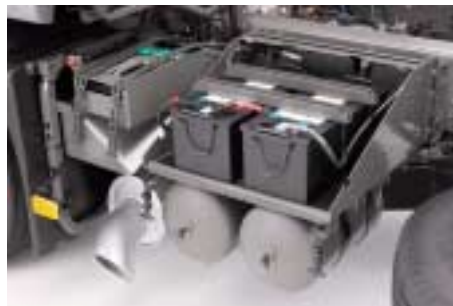
Abb. 3.3.7/1a) und b): Fahrzeugbatterie(n) mit und ohne Schutzabdeckung am Fahrzeugrahmen (Fotos: Volvo)

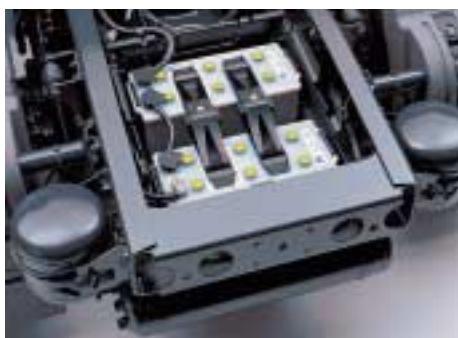
Abb. 3.3.7/2: Batterie im hinteren Bereich des Fahrzeugrahmens bei einer MB Actros Sattelzugmaschine (Foto: DaimlerChrysler)

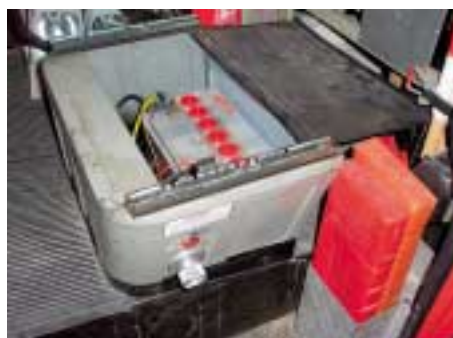
Abb. 3.3.7/3: Batterie unter dem Fahrersitz eines Transportes (Foto: Heck)

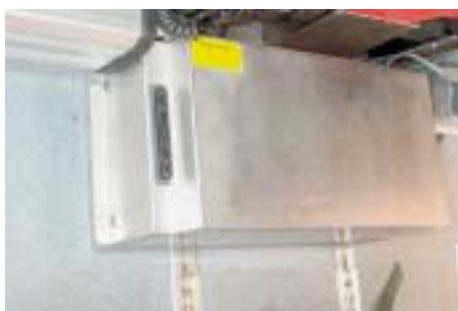
Abb. 3.3.7/4: Zusatz-(Gel-)Batterie in einem Notarztsatzfahrzeug (NEF) (Foto: Bildstelle der Feuerwehr Düsseldorf)

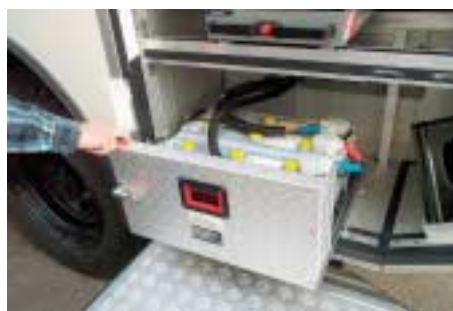
Abb. 3.3.7/5: Batterie in einem Staukasten am Heck eines Rüstwagens (Foto: Bildstelle der Feuerwehr Düsseldorf)
