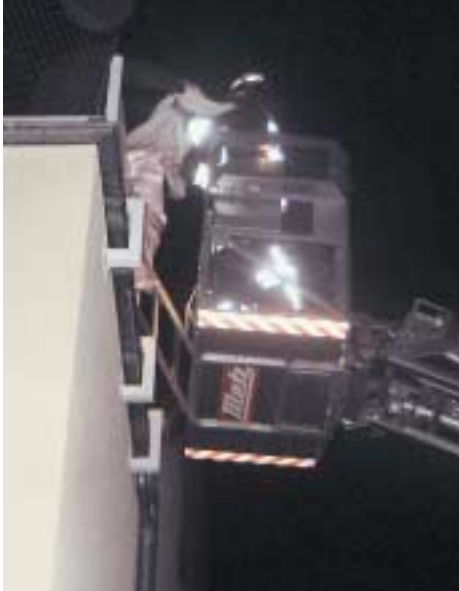
Abb. 11.2.1/7: Von einer Dachterrasse werden Personen (u.a. mehrere ängstliche Kinder) gerettet, da der Treppenraum verraucht ist. Relativ sichere Position, außerhalb des Gefahrenbereichs, insbesondere rauchfreie Lage. (Foto: firemovie)

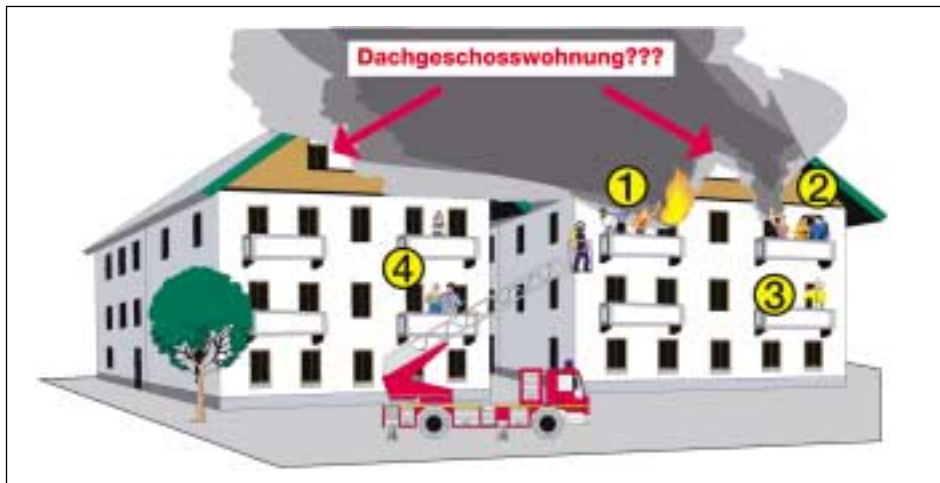
Abb. 11.2.1/9: Die „Rettungsreihenfolge“ (Alle Seiten des betroffenen Gebäudes beachten!) (Grafik: de Vries)
