4.6.6.3 Türen

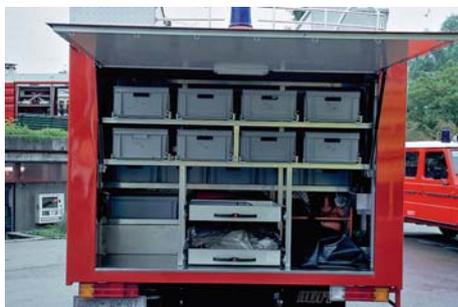
Abb. 4.6.6.2/1a): Heckklappe an einem GW-G. Mittels einknöpfbaren Planen kann sogar ein Vorzelt zum Umziehen erstellt werden. (Foto: Zawadke)

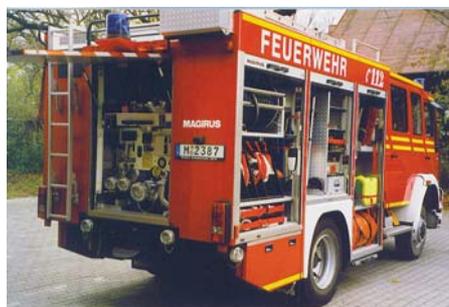
Abb. 4.6.6.2/1b): Heckklappe am Pumpenbedienstand eines TLF 16/25 der FF München (Foto: Wielandt, München)

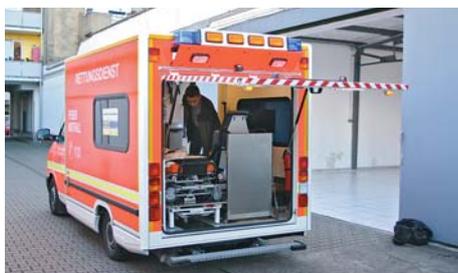
Abb. 4.6.6.2/2): Heckklappe¹ an einem KTW (Typ A2 nach DIN EN 1789) der Feuerwehr Düsseldorf auf VW T4 (Triebkopf) mit KFB-Aufbau (Foto: Truckenmüller, Düsseldorf)

¹ Wurde nur an zwei Fahrzeugen so beschafft. Da die Klappe nicht weit genug öffnet, stießen sich einige Mitarbeiter den Kopf, es wurde daher bei der nächsten Beschaffung wieder auf Klapptüren umgestellt (vgl. Abb. 4.6.6.3/2).

¹ Problematisch an dieser Aufbauart (vgl. Abb. 4.6.6.2/2) ist, dass die Türen nur bis max. 180° öffnen, d. h. im geöffneten Zustand in den Straßenverkehr ragen. Derartige Türen sollten daher immer zusätzlich in 90°-Stellung arretiert werden können.

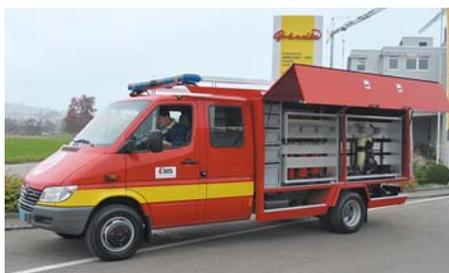
Abb. 4.6.6.2/3): Gerätewagen mit seitlichen, geteilten Klappen (Foto: Brändle AG)

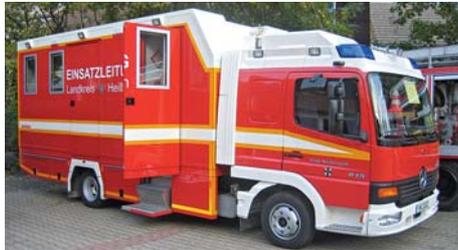
Abb. 4.6.6.3/1: Seitliche Zugangstüren an einem ELW 2 (Katastrophenschutz des Landes Hessen stationiert bei der Stadt Neckarsulm) zum Besprechungs- und zum Funkraum, MB Atego 815 F mit Rosenbauer-Aufbau (Foto: Herbold, Bochum)

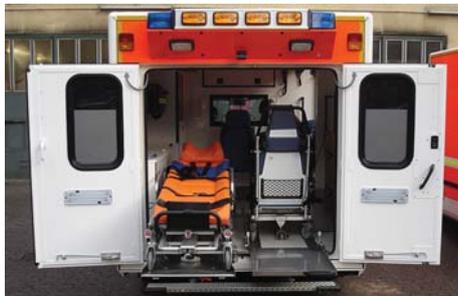
Abb. 4.6.6.3/2: Hecktüren an einem KTW (Typ A2 nach DIN EN 1789) der Feuerwehr Düsseldorf auf VW T5 (Triebkopf) mit KFB-Aufbau¹. An dem Fahrzeug fehlt noch die Umriss- und Warnbeklebung (auch an der Tür-Innenseite). (Foto: Cimolino)

² Diese Hecktüren können aufgrund des größeren Aufbaus (beim KTW aus Abb. 4.6.6.3/2 nicht möglich) in 90°, 180° und 270° festgestellt werden.

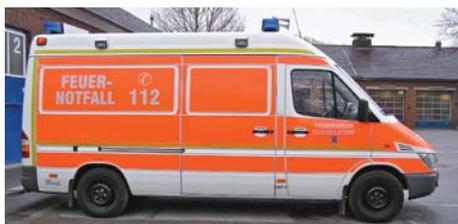
Abb. 4.6.6.3/4: Serienmäßige seitliche Schiebetür an einem KEF, MB Sprinter 312 D Sprintshift, Ausbau TDS (Foto: Truckenmüller, Düsseldorf)

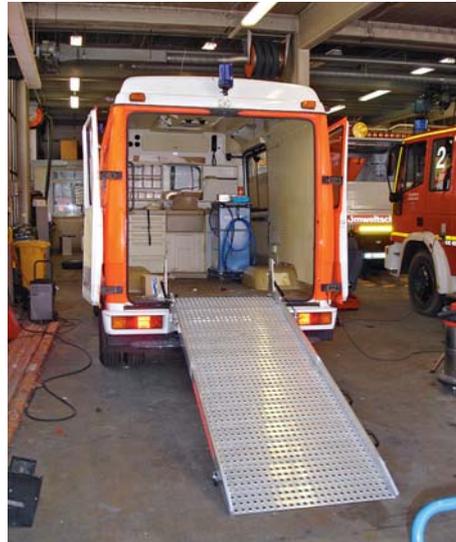
Abb. 4.6.6.3/3: Doppelflüglige Hecktüren an einem ehem. RTW, der zum GW-Öffentlichkeitsarbeit (Brandschutzerziehung) der Feuerwehr Düsseldorf umgebaut wird. Der hintere Ausbau des MB 609 DKA wurde dazu größtenteils entfernt und eine klappbare Schräge für Rollwagen von der eigenen Werkstatt eingebaut (vgl. Kap. 4.16). (Foto: Cimolino)

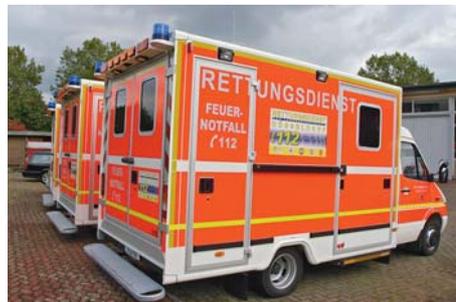
Abb. 4.6.6.3/5: Vom Aufbauhersteller angefertigte Schiebetür sowie Hecktüren² an einem RTW (Typ C nach DIN EN 1789) der Fa. WAS bei der Feuerwehr Düsseldorf (Foto: Truckenmüller, Düsseldorf)
